Roland Pieper

**Verteidigung in Wort und Tat.
Studien zur ältesten erhaltenen reformierten Kirche
Westfalens in Freudenberg**

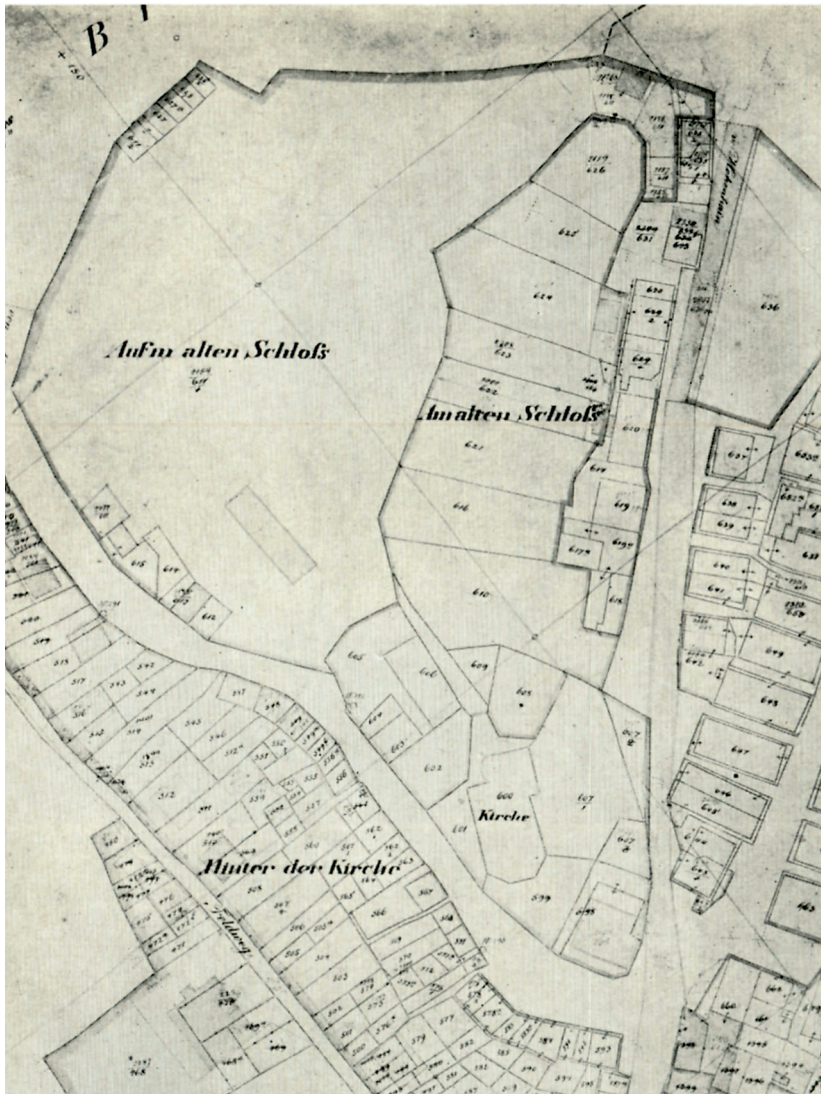
Abb. 2: Freudenberg, Ausschnitt aus der Urkatasterkarte von 1840 mit Kirche und Gelände der Burg/des Schlosses.
(Repro aus Güthling, Wilhelm [Hg.]: Freudenberg in Vergangenheit und Gegenwart. Festbuch zur 500. Wiederkehr der Bestätigung städtischer Rechte für Freudenberg, Freudenberg 1956, Abb. 9)

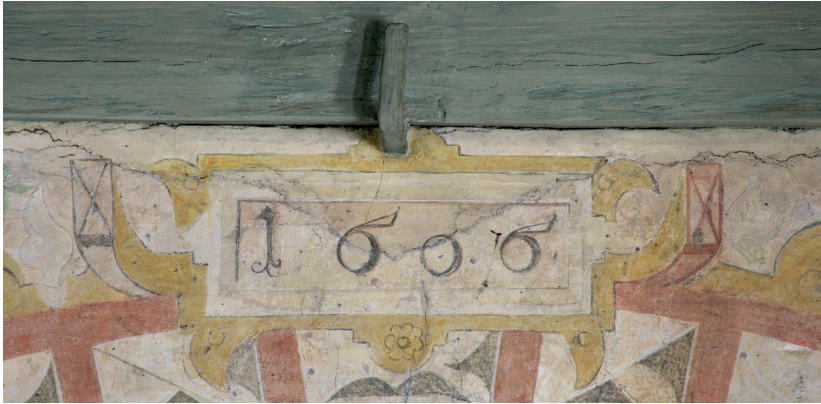
Abb. 9: Auf dem Scheitel des Chorbogens fand sich 1961 eine Jahreszahl, die allerdings stark gestört war. Sie wurde – letztlich auch der Stilistik der Ausmalung wegen – auf 1606 rekonstruiert.

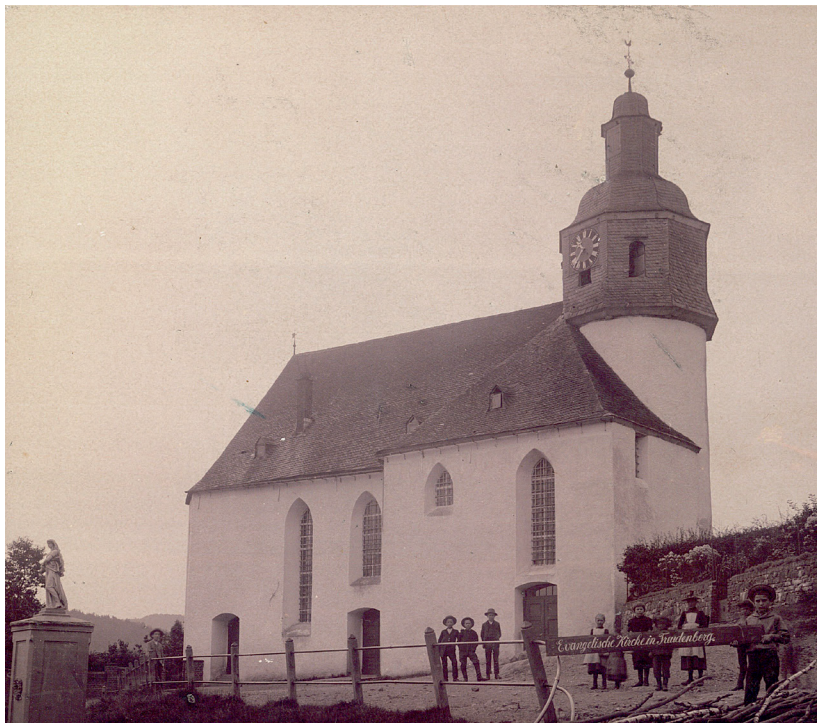
Abb. 12: Ansicht der Kirche außen von Nordwesten, um 1900.
(Arch EvKG Fbg, Fotosammlung)

Vor 1883 wurden die „hintere Seite der Kirche, die Thurmfläche und die beiden Giebel-Seiten nach dem Thurm zu“ mit Wasserkalk und Sand neu verputzt, alle anderen Flächen wurden nur ausgebessert. Danach wurde der Außenbau zweimal geweißt und wohl nur einige Bereiche mit grauer

Besonders an der Nord- und den Westwänden sind mehrere Eisenanker erkennbar. Der größte verklammert etwa in halber Nord- und Südwandhöhe den Chorbogen mit den Seitenwänden, sie sind auf den historischen Ansichten bereits erkennbar (nur Nordseite, keine Ansicht von Süden). Sechs kleinere, verschieden gearbeitete Winkel befinden sich unter der Dachtraufe der Nord- und der Südseite; sie verklammern vermutlich die Außenwände in Höhe der bzw. durch die Balkendecke miteinander. An der südlichen Westwand befinden sich unter der Dachtraufe zwei weitere Eisenanker, die Teile des Dachwerk mit der Wand verklammern dürften.

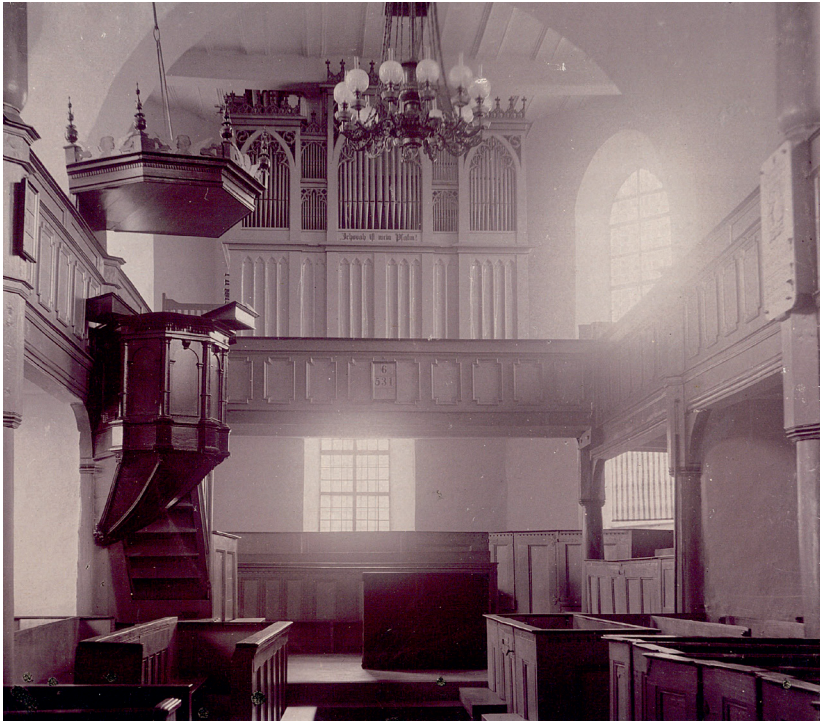
Abb. 13: Ansicht der Kirche innen nach Osten, um 1900.
(Arch EvKG Fbg, Fotosammlung)

Ausschnitt aus Abb. 13 (S. 79): Auf dem Schalldeckel der Kanzel sind die Engelsköpfe deutlich zu erkennen.
Die Orgel von 1862 trägt die Inschrift „Jehova ist mein Psalm!“
Der Kronleuchter ist verschollen.
(Arch EvKG Fbg, Fotosammlung)

Ebenfalls verschwunden ist der Kronleuchter, den Klempner Tillmann Siebel 1862 neu aufgehängt hatte, nachdem er die mindestens 14 Lampen daran gefüllt und die Dochte bearbeitet, auch Gläser geputzt hatte.¹²² Vermutlich zeigt ein Foto aus dem Ende des 19. Jahrhunderts (vgl. Abb. 13 [Ausschnitt], S. 79) den Ölleuchter mit Kugelschirmen und Schutzgläsern.¹²³

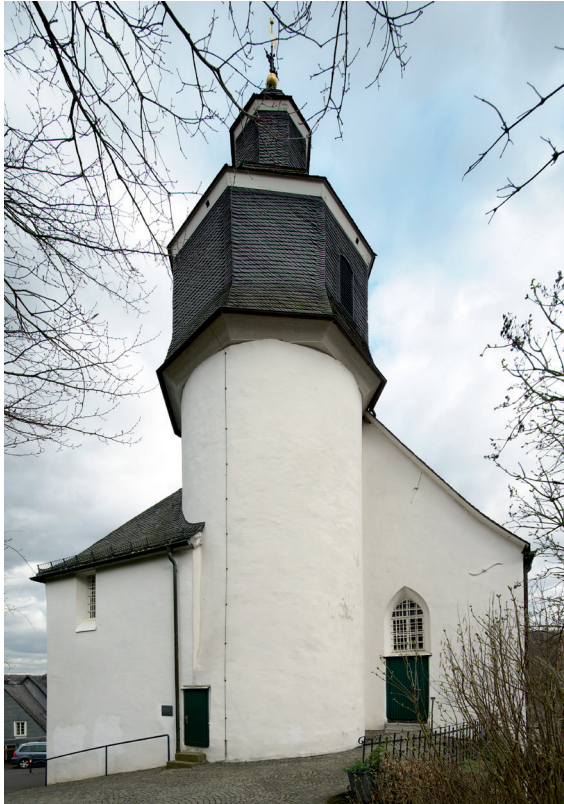
Abb. 17: Außenansicht der Kirche von der Westseite
(Foto: Roland Pieper, 2019)

Im Westen ist ein runder Turm mit verschiefertem Fachwerk-Obergeschoss angefügt, der einen separaten Zugang von außen hat, mit dem Kirchenraum jedoch nicht in Verbindung steht. Die Nordwestecke des Kirchenraums kragt im Grundriss nach Norden und nach Westen aus, der Teilraum hat einen separaten Eingang, ein weiterer existierte vermutlich von der Burg über die Zwingermauer aus.

Auch auf ältesten Ansichten bzw. Fotos trägt die Kirche immer einen Außenputz [Abb. 3.1.01–05]. Dessen tatsächliches Alter ist unklar, Unterlagen zu einem Neuverputz wohl der Südwand, der Turmwände und des Westgiebels beiderseits des Turmansatzes stammen erst aus dem 19. Jahrhundert. Es ist davon auszugehen, dass der Bruchsteinbau immer verputzt war, dies entspricht auch dem Ideal in Renaissance und Barock.

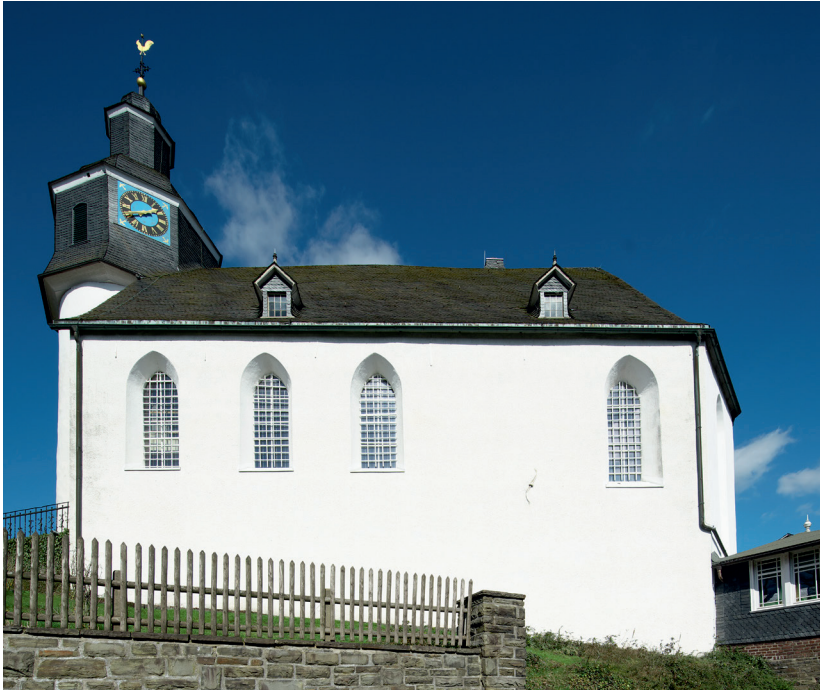
Abb. 18: Außenansicht der Kirche von der Südseite. Der Geländeabfall machte erhebliche Substruktionen nach Süden und Osten notwendig. Unmittelbar vor der Südostecke verlief die Stadtmauer.
(Foto: Roland Pieper, 2019)

Langhaus, Chor und Vorkirche wurden in einem Zug errichtet, nach Süden und Osten wegen des Geländeabfalls auf hohen Substruktionen. Ob der Chorbogen nachträglich eingebaut wurde, ist unklar, denn die Mauerkrone sind im Dachbodenbereich nicht sichtbar. Die bereits erwähnten Maueranker, die die einziehenden Bogenmauern mit den Außenwänden verklammern, sprechen eher dagegen, dass der Bogen im Verband steht. Eine spätere Ergänzung muss er dennoch nicht sein.

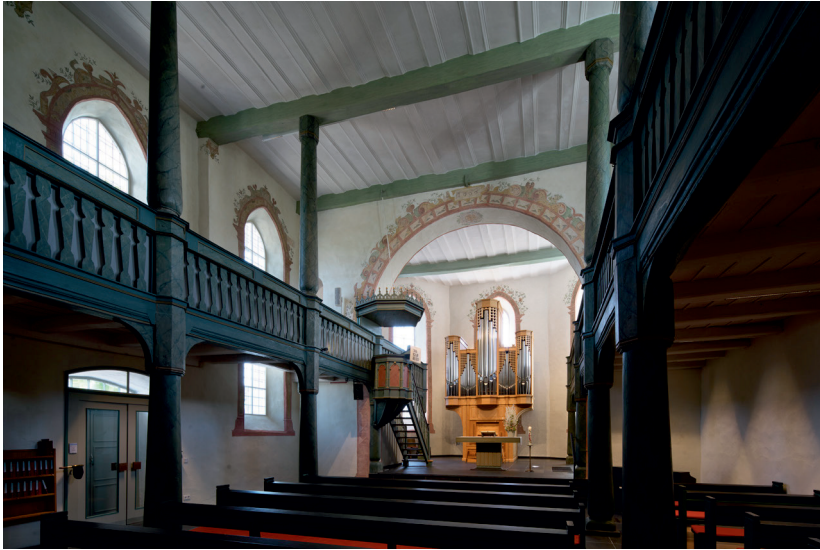
Abb. 20: Innenraum der Kirche im Blick nach Osten
mit Kanzel, Abendmahlstisch und Orgel.
(Foto: Roland Pieper, 2022)

Der Innenraum ist heute über Gestühl nach Osten ausgerichtet. Die Kanzel hängt an der Nordseite des Chorbogens, der Abendmahlstisch steht im Chor. Durch ihre rechtwinklige Positionierung zueinander wird davor ein Parterre ausgebildet, welches das Zentrum des gottesdienstlichen Geschehens einschließlich der Kasualien und des Abendmahls bildet. Seiten- und Westwand der Kirche und des Chores nehmen Emporen ein, die über Treppen vom Innenraum sowie durch eine Tür in der Westwand zugänglich sind. Im Westen befindet sich eine weitere, hoch angebrachte Empore. Im Osten befand sich ursprünglich die Fürstenloge in Emporenhöhe, im 19. Jahrhundert befand sich darauf die Orgel, an ihrer Stelle steht heute die Orgel in ganzer Raumhöhe.

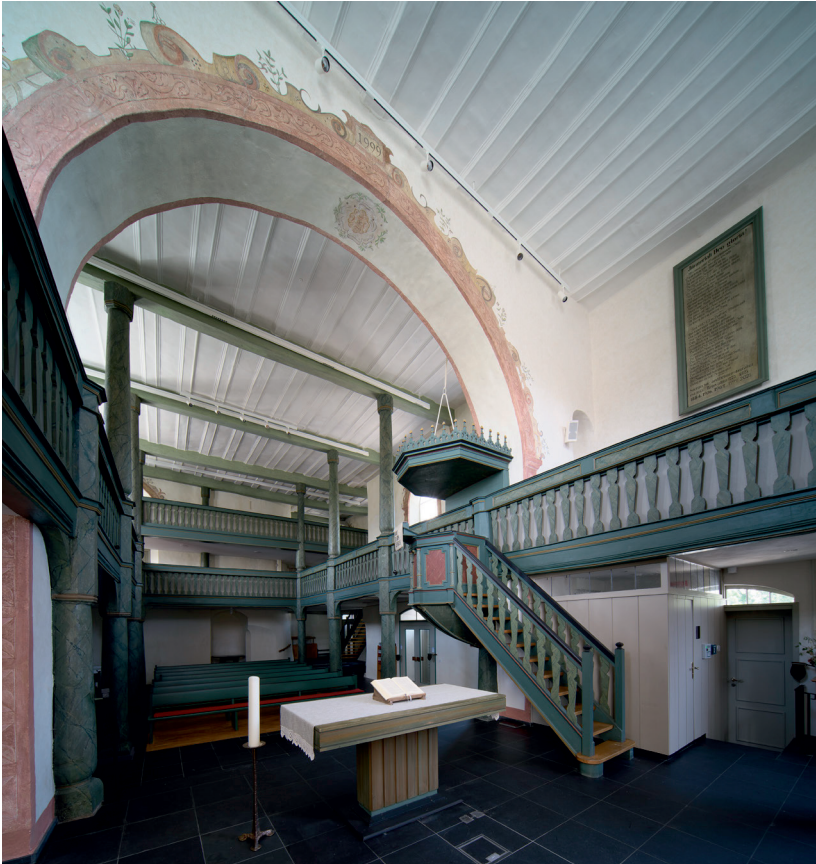
Abb. 21: Blick aus dem Chor in den Gemeinderaum.
(Foto: Roland Pieper, 2022)

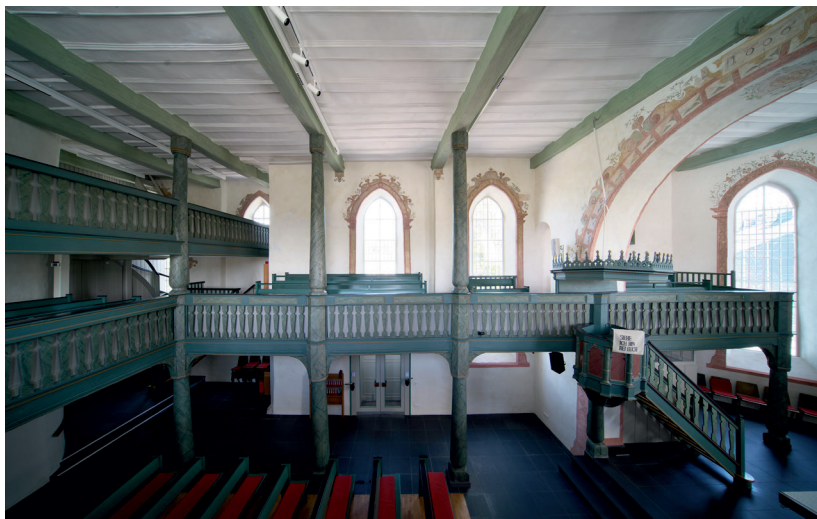
Abb. 22: Queransicht der Kirche von der südlichen Empore aus.
(Foto: Roland Pieper, 2022)

Die im Querschnitt sehr massiven Hauptdeckenbalken werden von drei Paaren Holzständern unterstützt, ein weiterer steht einzeln in der Kirchenachse unmittelbar vor der Westwand. Die Stützen im Chorbogen und im Chor dagegen – auf allen bisherigen Grundrissen falsch darge-

stellt – sind im Durchmesser kleiner und tragen nur Emporen und Kanzel. Der Balken vor dem Chorbogen ist frei geführt, aber mittig – optisch in die datierende Kartusche eingefügt – mit einem ähnlichen Eisenwinkel in der Wand versehen, wie jener vor der Westwand im Dachboden einst beschaffen war. Die frequente Verwendung von geschmiedetem Eisen sowohl an der Baukonstruktion (Winkel zum Halten von Balken oder deren Festigung im Mauerwerk, Winkel für die Dachüberstände außen, Maueranker) sowie an Teilen der Ausstattung (Kanzel, Kirchenuhr) ist typisch für die Siegerländer Region mit ihrer Gewinnung, Verhüttung und Weiterverarbeitung von Eisen.

Die drei Ständerpaare sind so geformt, dass die Emporen darin eingehängt sind: Die Basen quadratisch, der Bereich der Emporen und die Köpfe achteckig, dazwischen in den frei geführten Bereichen rund. Sie scheinen – soweit unter der türkisen Farbe erkennbar ist – aus jeweils einem mächtigen Balken zu bestehen. Hinweise auf eine Zweitverwendung finden sich nicht, lediglich der Kopf des nördlichen Mittelständers weist einen Ausbruch, jedenfalls eine Fehlstelle auf.

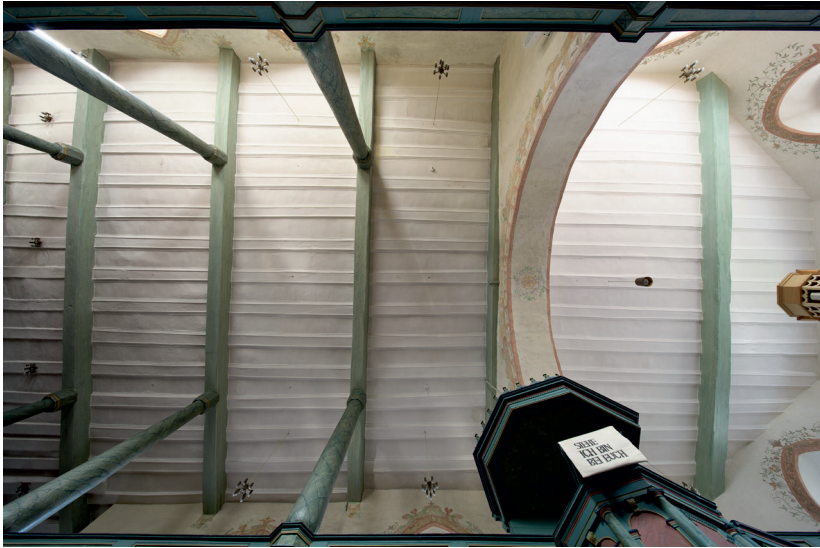
Abb. 29: Die im Gemeinderaum von drei Stützenpaaren getragene Balkendecke. (Foto: Roland Pieper, 2019)

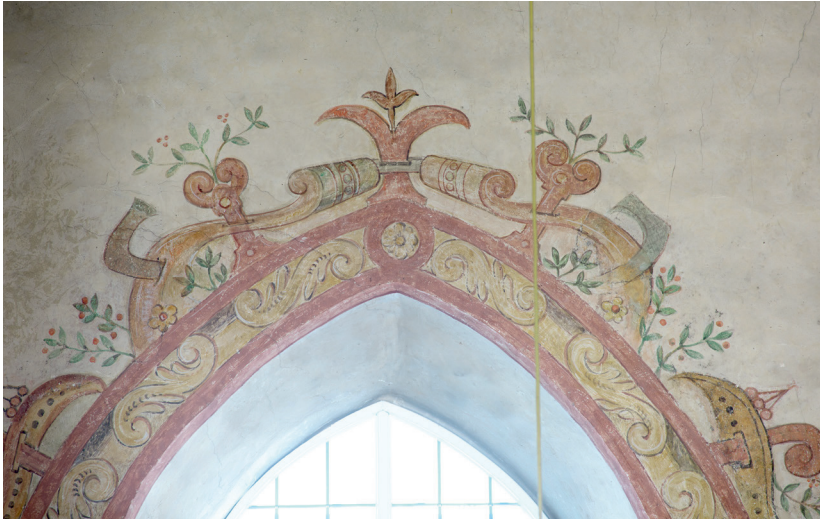
Abb. 36: Mittelfenster der Nordseite im Gemeinderaum mit rahmender Malerei im oberen Abschlussbereich. (Foto: Roland Pieper, 2019)

Die Wandmalereien der Kirche sind in den Bereich der architekturbegleitenden Ornamentik einzuordnen und beziehen die Vorkirche mit ein.⁶⁶ Jedes Fenster ist mit einer Doppellinie gerahmt, zwischen die Volu-

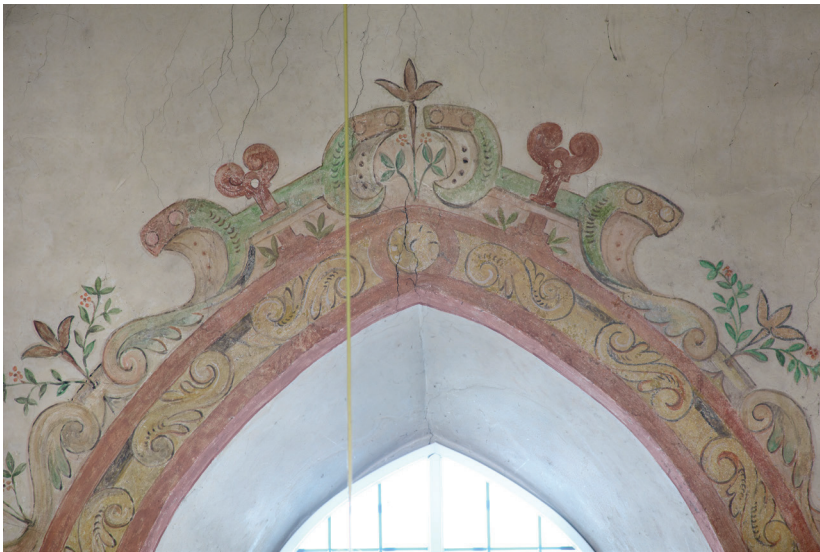
Abb. 37: Ostfenster der Nordseite im Gemeinderaum mit rahmender Malerei im oberen Abschlussbereich. (Foto: Roland Pieper, 2019)

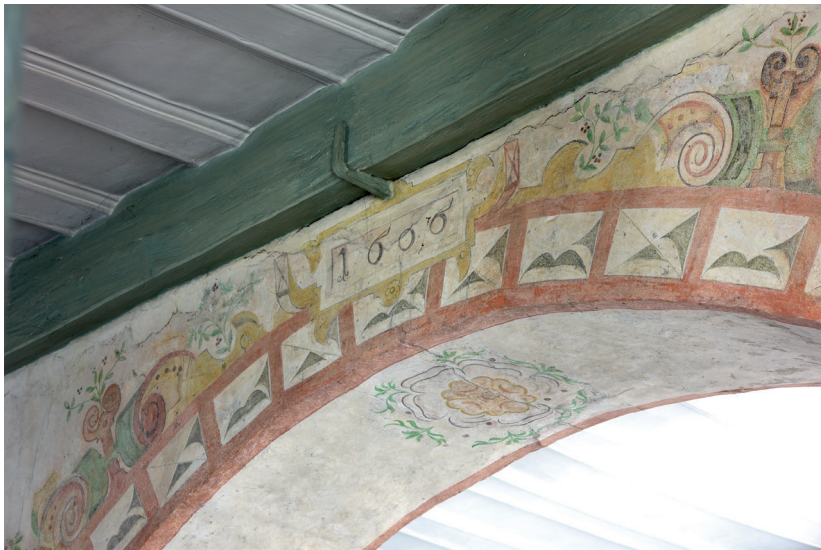
Abb. 38: Chorbogenscheitel nach Westen mit Quadermalerei, Voluten und Kartusche mit der Jahreszahl 1606. (Foto: Roland Pieper, 2019)

ten eingefügt sind. Die Außenbögen sind vegetabil und mit plastischen Renaissanceornamenten versehen, ein bekrönendes Ornament markiert den Bogenseitel. Der Chorbogen ist durch eine Diamantquaderung begleitet, in deren Scheitel nach Westen die Jahreszahl 1606 in einer Kartusche sichtbar ist, auf der Ostseite wurde die Jahreszahl der Renovierung 1962 durch 1999 ersetzt. Auch hier begleitet etwas spröde Renaissanceornamentik den gemalten Außenbogen. Auf der Bogenunterseite ist im Scheitel ein stilisiertes Blütenornament erkennbar. Im Emporenbereich sind die Balkeneinbindungen in die Wände von gemalten Konsolen optisch unterfangen.

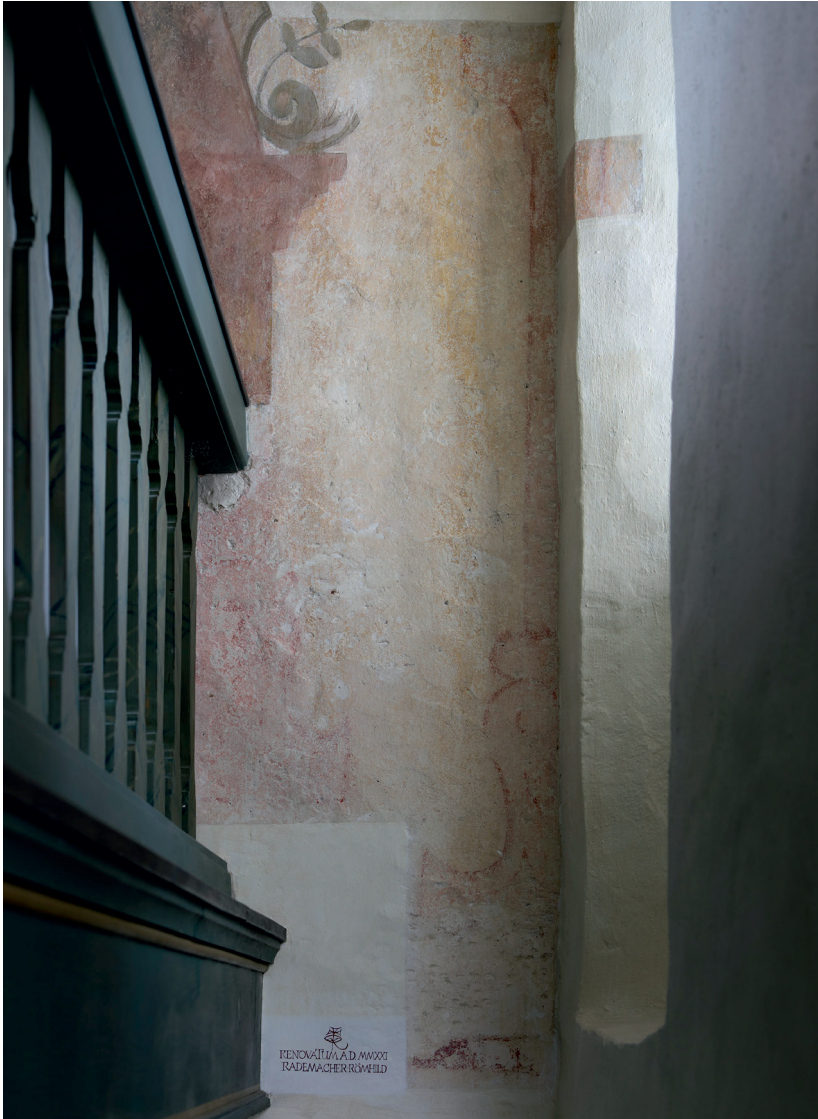
Abb. 41: An der Nordwand der Vorkirche konnte 2021 die ursprüngliche Farbgebung der Wand ausschnittshaft freigelegt werden. Zum warm-gelblichen Grundton gesellten sich die wand rahmende Linien und Ornamente. (Foto: Roland Pieper, 2022)

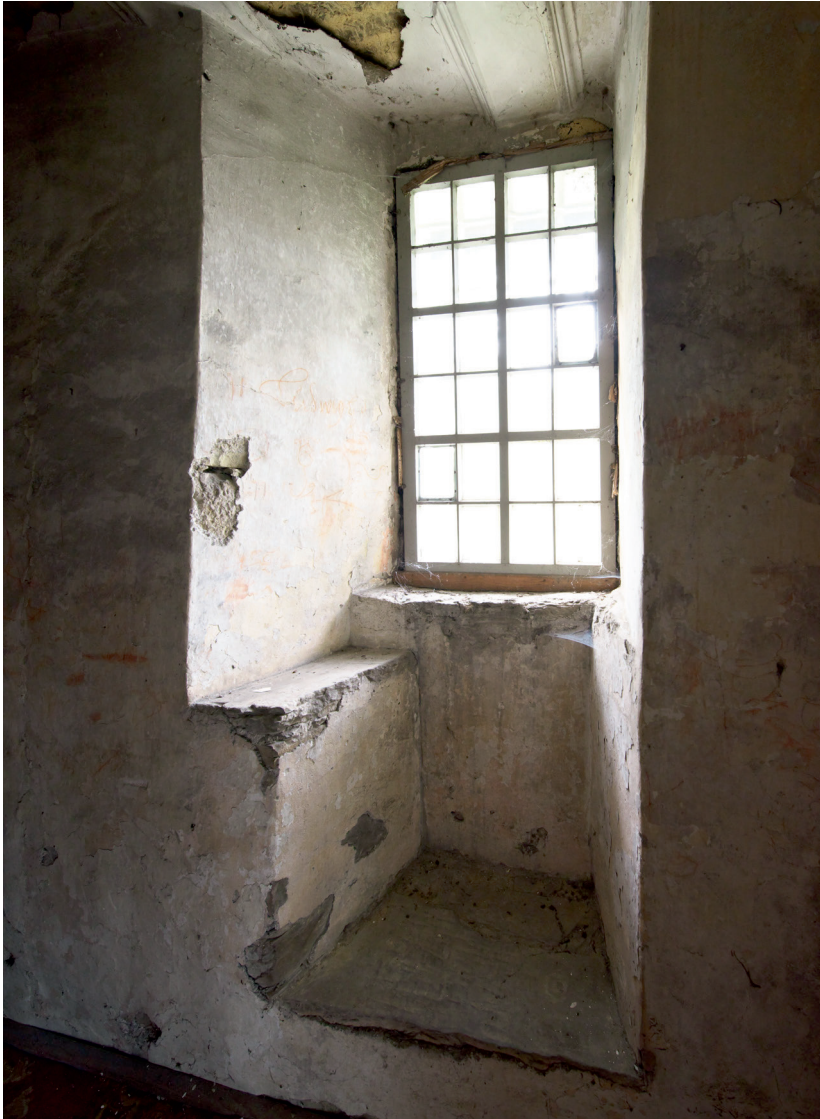
Abb. 43: Die Fensternische ist unterhalb des Fensters weniger stark vermauert, was für eine ursprüngliche Türöffnung spricht. Integriert ist eine Sitzbank.
(Foto: Roland Pieper, 2019)

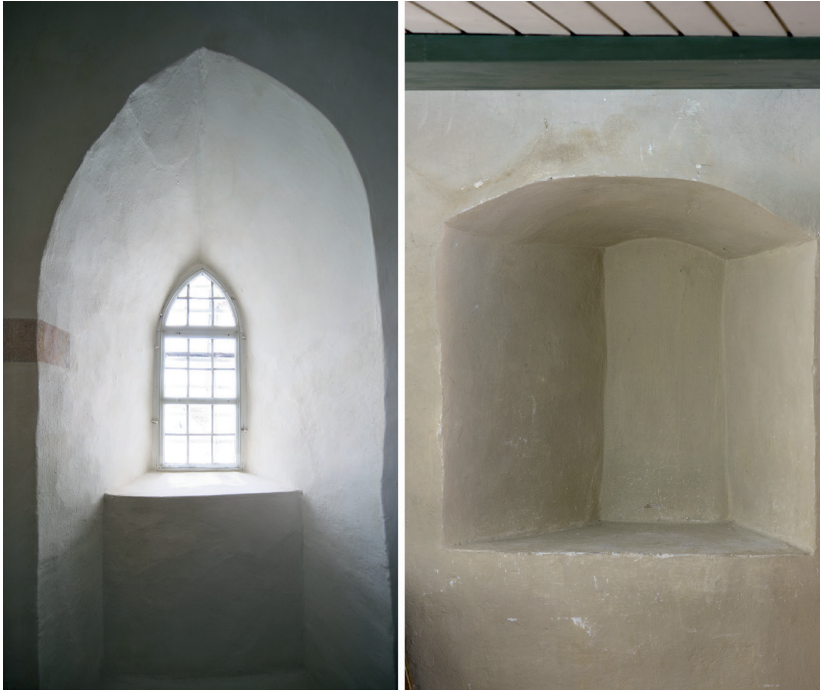
Abb. 44 u. 45: Der Vorsprung der Vorkirche nach Norden
diente der Verteidigung.

Die obere Fensteröffnung (links) hat eine Standfläche für den Schützen
und eine Auflage für die Waffe.

In einem heute nicht mehr vorhandenen Zwischengeschoss der
Vorkirchenostwand befand sich eine weitere Nische zur Verteidigung,
die heute vermauert ist (rechts).

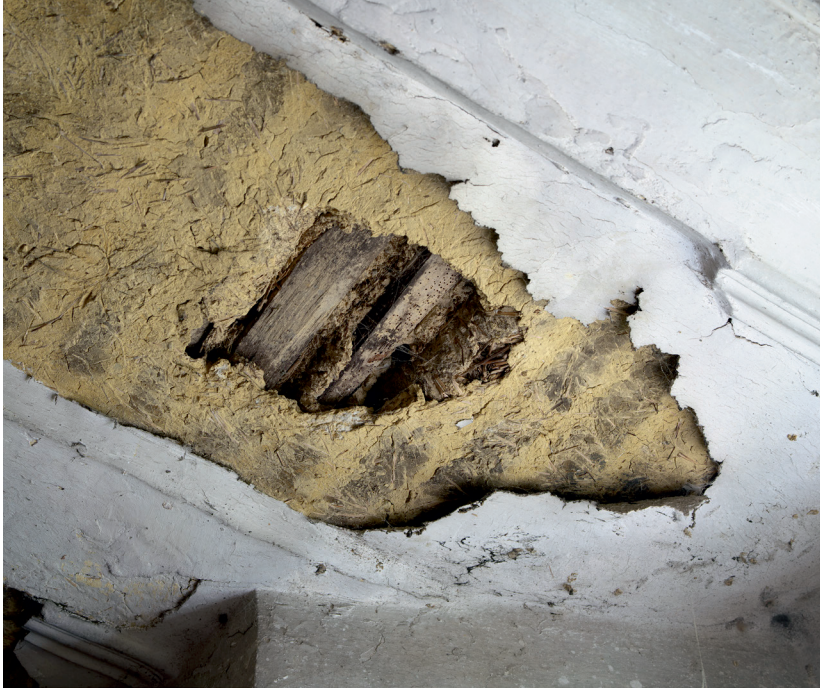
Abb. 49: Der Deckenaufbau im Westbereich der Kirche.
Teils zweitverwendete Wellerhölzer wurden mit Lehmputz verstrichen.
Erkennbar sind Reste von Stuckprofilen.
(Foto: Roland Pieper, 2022)

ren Empore die wandparallele Abkleidung der Uhrgehichte gleichzeitig als Gang in den Turmraum mit dem „Angstloch“. Wie die Situation hier vorher war, erschließt sich nicht deutlich, gut sichtbar ist im Raum unter bzw. hinter der Treppe aber der Deckenaufbau: Die Balken der Empore haben seitlich Nuten, in die die Wellerhölzer eingeschoben sind. Lehmputz verkleidet die Konstruktion. Fraglich ist, ob sie von 1862 stammt oder zu den älteren Galerien von 1602/06 gehört; nur eine dendrochronologische Probe könnte das klären.

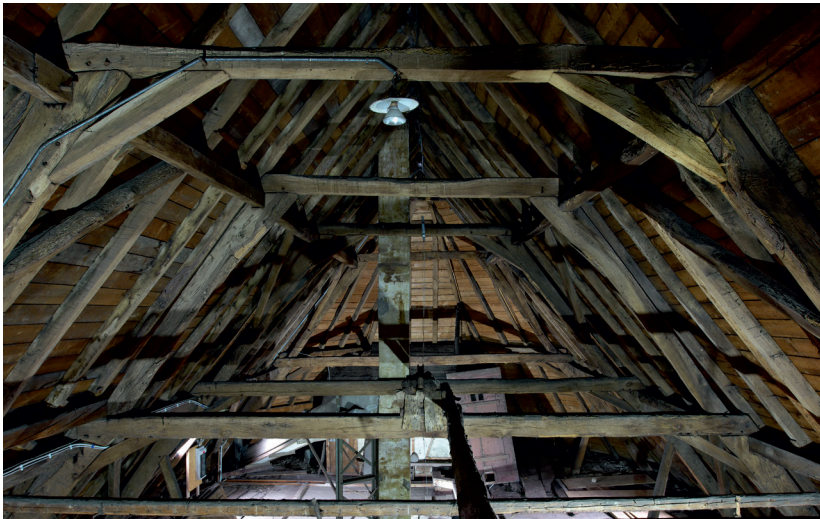
Abb. 52: Blick von der Treppe zur Glockenstube nach Osten in das Dachwerk der Kirche, das vermutlich nach 1666 neu entstand.

Der Hauptstuhl über Langhaus und Chor ist ein liegender doppelter Kehlbalkenstuhl von sechs Gebinden Länge, wobei das westliche Gebinde direkt vor dem Turm und der südwestlichen Kirchenwand, das fünfte Gebinde von Westen über dem Chorbogen steht. Das Dachwerk scheint homogen und in einem Zug entstanden zu sein. Merkwürdig ist der Dachüberstand auf der Kirchennordseite, der von schmalen, vermutlich

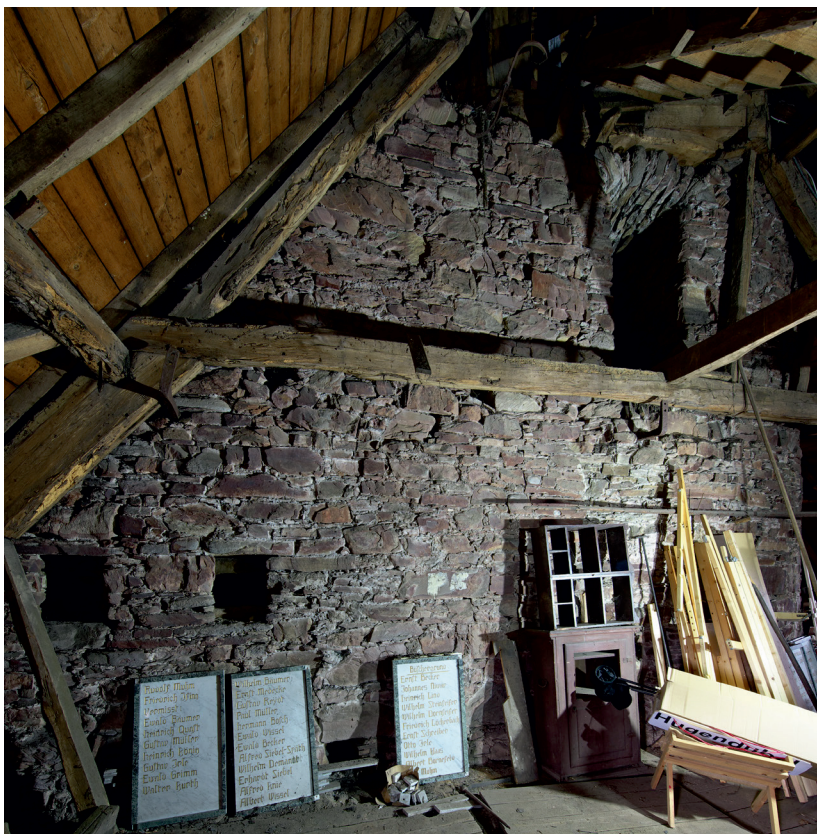
Abb. 53: Turm und Kirchenwestwand im Dachbereich der Kirche von Osten. Hier finden sich Hinweise auf Ausbauten am Turm vor Bau der Kirche und auf das vermutete Dachwerk der Kirche vor dem Brand 1666. Links im Bild die beiden Schießscharten, die über die Stadtmauer hinweg zielten, darunter stehen Platten des abgebauten Kriegerehrenmals.

Das Dachwerk dürfte nach dem Brand von 1666 entstanden sein, wie ein Sparren und der westliche untere Kehlbalken zeigen, die Balkenlöcher in der Westwand überlagern. Dabei dürfte das Dach zumindest im Westteil auch konstruktiv verändert worden sein. Dass auch die Decke abbrannte bzw. einstürzte und die Kirche ausbrannte, ist dagegen nicht anzunehmen. Sie ist mit den Deckenbalkenquerschnitten und unterfangenen Holzständern nicht nur sehr solide gebaut, sondern ist von oben, vom Dachboden, auch vollständig mit Mörtelschutt abgedeckt, der als Brandschutz diente und ein Übergreifen der Flammen auf die Deckenbalken von oben verhinderte. Die massive Deckenkonstruktion berücksichtigt offenbar bereits diese Schuttdeckung, die ein hohes Gewicht hat. Lediglich im Chor ist die Konstruktion mit nur einem Hauptbalken leichter ausgefallen, möglicherweise wegen der von Schomler im April 1605 monierten nicht gelieferten Balken⁶⁹ – was zugleich ein Hinweis auf einen Baufortgang von Westen nach Osten wäre. Der Boden war bis zum Jahr 2020 durch zahlreiche alte Türen, Tore und Bretter bedeckt, die das Gewicht beim Gehen verteilen und dadurch eine Belastung der Deckenfüllungen vermeiden sollten. Im Zuge der Renovierung von 2020/2021 wurden hier Laufwege und Abstellflächen eingebaut.

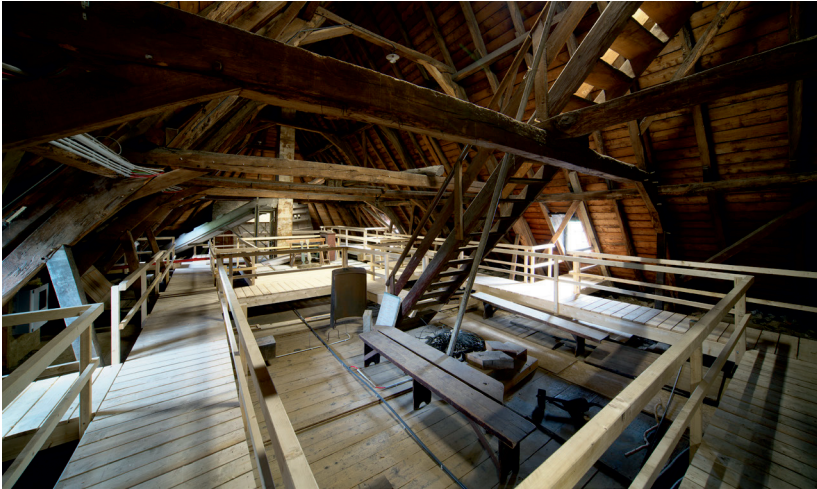
Abb. 54: Blick in das Dachwerk der Kirche nach den Restaurierungen 2019–2021. Die Schutt-Auffüllung über der Kirchendecke als Brandschutz wurde belassen, aber abgedeckt und um Laufgänge ergänzt. (Foto: Roland Pieper, 2022)

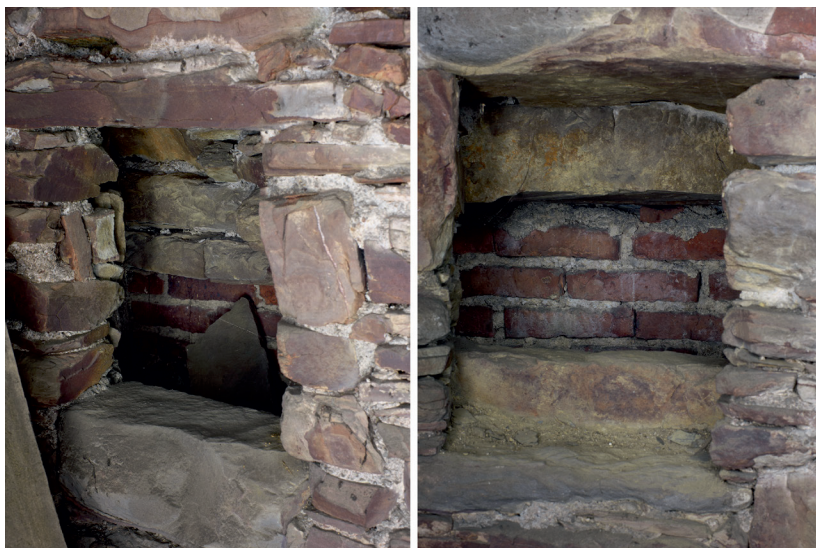
Abb. 55 u. 56: Die beiden Schießscharten in der Westwand im Dachbereich. Die linke der beiden Schießscharten zielt schräg nach links unten auf den nahen Bereich vor der Stadtmauer. Die rechte der beiden Schießscharten in der Westwand im Dachbereich zielt flach nach unten in den entfernteren Bereich vor der Stadtmauer und hat eine Sandsteinauflage für die Waffe. (Fotos: Roland Pieper, 2019)

Der Dachraum war in die Verteidigung der Kirche eingebunden. In der südwestlichen Wand sind 1,16 m und 1,22 m über dem heutigen Bodenniveau im Abstand von 0,63 m zueinander zwei Schießscharten mit einer Breite von 0,32 m bzw. 0,37 m und einer Höhe von 0,42 m bzw. 0,47 m erhalten, die auf eine Verteidigung mit Gewehren im Stehen ausgerichtet sind [Abb. 55 u. 56]. Beide weisen nach unten, die südliche etwa 45°, die nördliche etwa 30°. Sie sind nach außen so mit Deckplatten abgeschlossen, dass auch Schlagregen von Westen nicht in den Dachraum eindringen konnte, und in der Außenwandschale mit Backsteinen aus dem Ende des 19. Jahrhunderts verschlossen. Die südliche Schießscharte ermöglichte zudem eine Schussrichtung von etwa 45° nach Süden, sie geht also – wenn man davor steht – nach unten und nach links, bei recht kleinem Radius im Bestrich. Die nördliche bzw. rechte Schießscharte geht annähernd nach Westen, erlaubte aber über ein breiteres Gewände einen größeren Bestrich und hat einen Auflagestein für die Waffe.

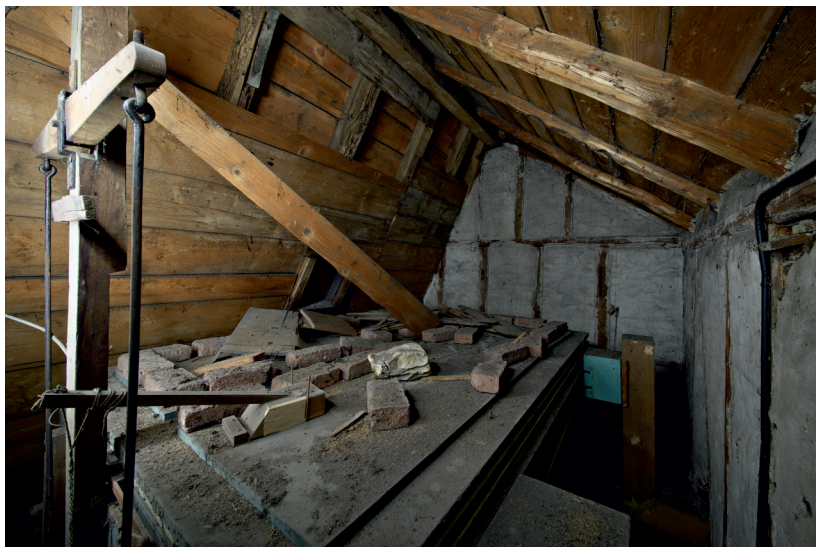
Abb. 58: Blick in die Windanlage der Chororgel von 1862 mit dem durch Steine beschwerten Magazinbalg oben und dem Windkanal zum außerhalb des Raums auf dem Chorbogen aufgestellten Gebläsemotor.
(Foto: Roland Pieper, 2019)

Ebenfalls erhalten ist die Windanlage der Orgel von 1862 im Chor. Vor Kopf an der Ostseite befindet sich ein separater Raum aus leichtem Fachwerk (Abb. CD-57), der über eine Tür zugänglich ist; er dürfte aus der Bauzeit der Orgel stammen. Darin eingebaut sind der Magazinbalg mit zwei untergesetzten Spanbälgen und die zugehörige Treteinrichtung sowie die Windwaage zur Steuerung der Windzufuhr. Über einen auf dem Fußboden verlegten Windkanal ist zudem eine elektrische Windmaschine der Marke „Ventus“ an den Magazinbalg angeschlossen, die wegen ihres Gewichtes auf dem Chorbogen steht.

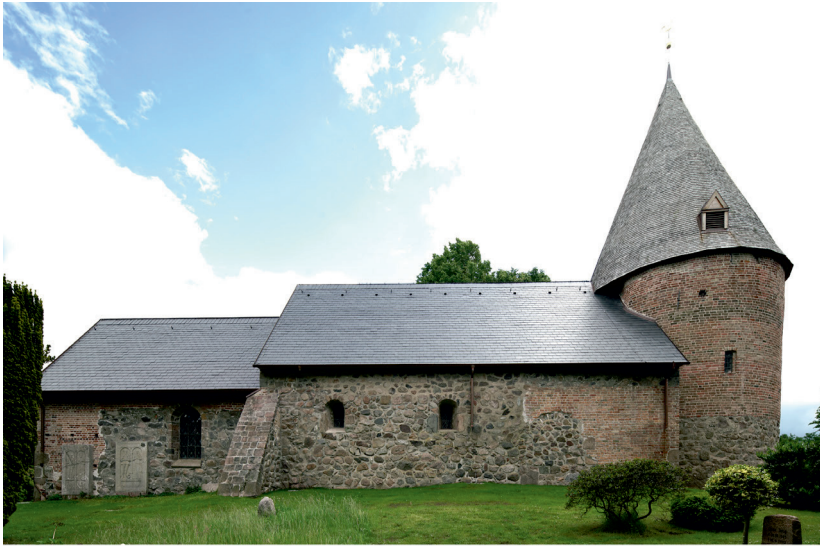
Abb. 59: Kosel, Kr. Rensburg-Eckernförde. Der Rundturm der nur wenig jüngeren Kirche stammt in den unteren, aus Feldsteinen erbauten Teilen vermutlich aus dem 12. Jahrhundert, die Backsteine der oberen Teile stammen aus gotischer Zeit. Ansicht von Norden.

Grundriss gedreht, Norden unten.

Runde Kirchtürme sind in Europa zwar nicht verbreitet, finden sich an mittelalterlichen Kirchen jedoch mit Schwerpunkten in Norfolk und Suffolk in England, in Schweden in der Provinz Schonen, in Deutschland in Schleswig-Holstein (Kosel [Abb. 59], Oeversee, Süderstapel, Malente-Neukirchen, Ratekau, Süsel, urspr. auch Bosau), Niedersachsen sowie im Elsass.⁷³ Die meisten scheinen, wie in Freudenberg, ursprünglich nicht mit dem Kirchenschiff verbunden gewesen zu sein, andere sind ausschließlich darüber zugänglich, wenige wurden nachträglich an ein älteres Schiff angebaut. Einige dieser Türme waren innen rechteckig und gewölbt. Vielen ist der Wehrcharakter anhand der topografischen Lage und aufgrund des Vorhandenseins von Verteidigungseinrichtungen anzusehen, bei wenigen deutet nichts darauf hin. Der Grund für die Wahl der runden Form bleibt offen.⁷⁴ Der 1662 erfolgte Wiederaufbau des ursprünglich runden Kirchturms in Bosau, in einer einstigen slawischen Burg gelegen, in rechteckiger Form 1662 könnte allerdings darauf hindeuten, dass (außen) runde Türme für lutherische Kirchen in einer Zeit, als in Freudenberg die Kirche nach dem Brand wiederhergestellt wurde, als unangemessen galten.⁷⁵

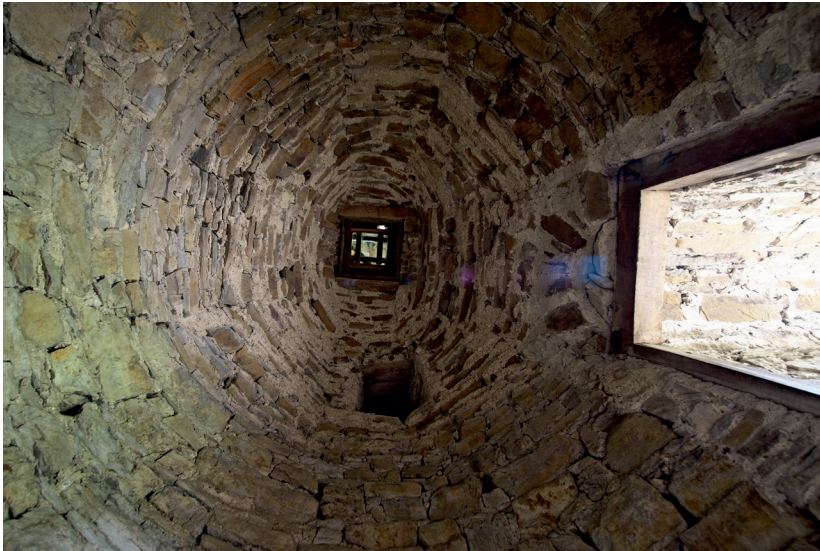
Abb. 63: Nur eine nachträglich veränderte Schießscharte belichtete den Raum. Das „Angstloch“ in der (als Pseudogewölbe eingebauten) Kuppel war ursprünglich der einzige „Zugang“.

1. Das Gefängnis ist heute von Westen her über einen schmalen Türeingang (B = 0,69 m) mit zwei Stufen davor zugänglich. Er befindet sich genau am Anschluss der Vorkirchen-Westwand an den Turm, sodass der Gang im Mauerwerk etwas nach Südwesten gedreht ist. Aufgestellte Bruchsteine bilden ein angespitztes Pseudogewölbe, die beiden Ganggewände sind mit Bruchstein verkleidet. Vermutlich ist dieser Zugang nicht ursprünglich, sondern wurde vor 1828 (im Grundriss Niemann⁷⁷ 1828 bereits eingezeichnet, [Abb. 28]) eingebrochen. Von hier aus wurden die Glocken geläutet, wie die Führungswalzen für Seile im „Angstloch“ zeigen.

Die Mauerstärke beträgt etwa 1,60 m. Der Raum ist im Lichten 2,32 m im Durchmesser und bis zur Oberkante des Gewölbes 3,43 m hoch. Ein Gewölbe in Form einer Halbkugel schließt ihn ab, im Scheitel mit einer rechteckigen Öffnung, dem erwähnten „Angstloch“, über das der untere Raum ursprünglich nur begehbar gewesen sein kann [Abb. 63] – wenn es die Tür bereits gegeben hätte, hätte die Öffnung keinen Sinn gehabt. Eine schräg nach oben ziehende Öffnung ungefähr nach Süden hat für etwas Licht und Luft gesorgt, ohne dass der Gefangene etwas beobachten oder mit jemanden Kontakt aufnehmen konnte. Bei Busch⁷⁸ 1970 ist dies eine Schießscharte, eine weitere will er zum Kirchenraum hin entdeckt haben. Der Boden ist mit Brettern und alten Türen abgedeckt.

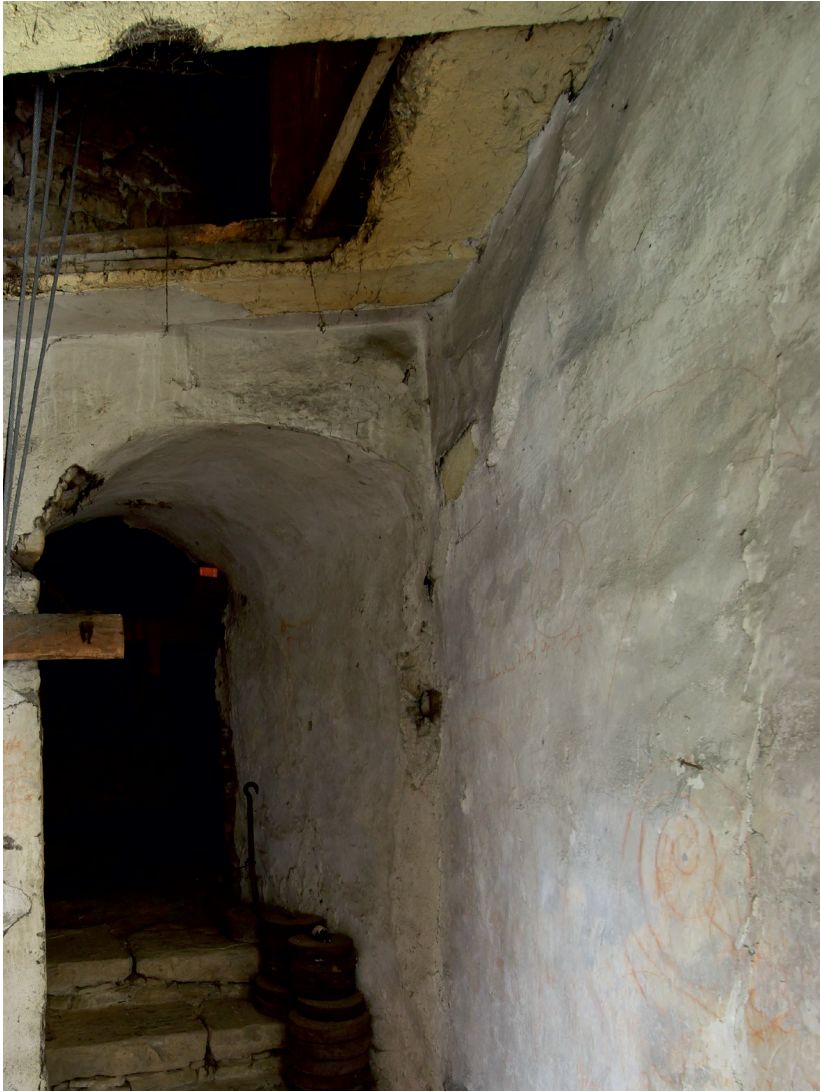
Abb. 64: Der Zugang zum Turmraum über dem Gewölbe erfolgt über einen gegen den Kirchenraum abgekleideten Gang, von dem aus auch das Westfenster der Vorkirche (ehem. Tür) erreichbar ist.

Hier finden sich an den Wänden zahlreiche Graffiti.

2. Der Turmschaft ist über die obere Westempore zugänglich (Abb. 64). Dort ist die Westwand abgekleidet und bildet vor dem Westfenster einen Gang aus, in dem Reste der Mechanik für die Uhrengewichte erhalten sind. Der mit etwa 1,63 m ungewöhnlich breite, rundbogige Eingang in den Turmschaft ist leicht gegen den „Zugangsflur“ gedreht und ungefähr nach Norden ausgerichtet. Er ist mit 2,68 m Durchmesser etwas größer als das Verlies darunter und mit drei an der Innenwand zwischen 0,50 und 0,55 m breiten Schießscharten versehen, die annähernd nach Westen, Süden und Osten ausgerichtet sind; bei Busch⁷⁹ sind es lediglich zwei, und die Richtungen sind nicht korrekt wiedergegeben. Die zum Kirchenraum zeigende Schießscharte ist im Putz auf der oberen Westempore kenntlich gemacht (vgl. Abb. CD-66). Der Schaft ist bis zur Unterkante der Glockenstube 7,36 m hoch. Hinweise auf eine mit dem Mauerwerk verbundene Treppe sind nicht erkennbar, es gibt allerdings zahlreiche kleinere Balkenlöcher, die eine Regelmäßigkeit nicht erkennen lassen.

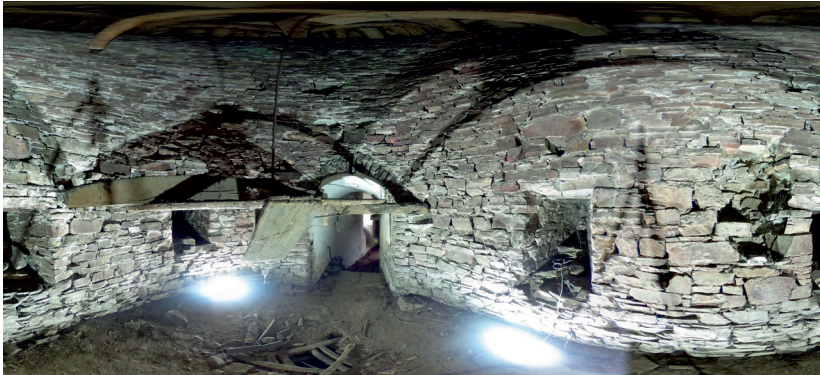
Abb. 65: Die 360°-Aufnahme zeigt die Abwicklung des Mauerwerks mit Zugang und drei Schießscharten. Unten ist das „Angstloch“ erkennbar, die Holzeinbauten gehören zu einer früheren Turmuhr.
(Foto: Roland Pieper, 2019)

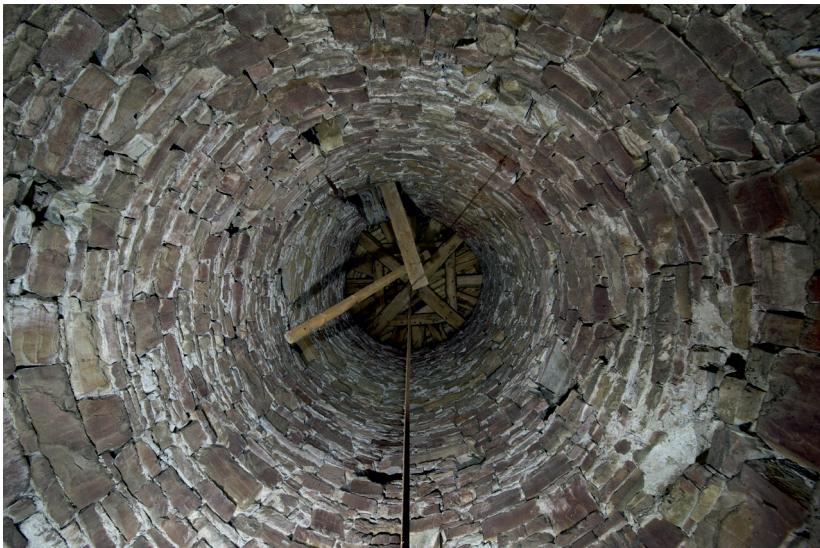
Abb. 67: Blick in den Turmschaft nach oben zur Decke des Glockengeschosses. Das flache Brett markiert die alte Turmöffnung aus der Zeit vor dem Kirchenbau.
(Foto: Roland Pieper, 2019)

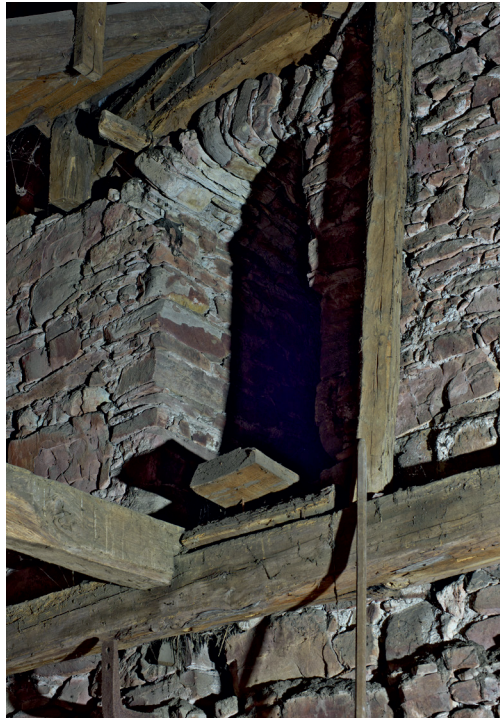
Abb. 68: Eine heute funktionslose Maueröffnung verweist auf eine Balkenlage als Zwischengeschoss innen und vermutlich eine Pechnase oder einen Ausguck außen ins Tal.

Der Tür dachbodenseitig vorgelagert war offenbar ein Laufgang, möglicherweise war auch ein Zwischenboden eingezogen. Balkenlöcher im Turm und in der südwestlichen Kirchenwand weisen auf Stichbalken, die auf einem Längsbalken auflagen, der wiederum von starken Eisenwinkeln in der Wand gehalten wurde – eine Konstruktion für hohes Gewicht. Der Laufgang oder Boden wurde vor dem Bau des heutigen Kirchendachstuhls aufgegeben, da ein Sparren auf der Südseite und der westliche untere Kehlbalken mindestens zwei Balkenkammern überdecken. Da der heutige Stuhl damit jünger ist und wahrscheinlich nach 1666 entstand, gehört die Konstruktion zur Kirche bzw. zum Dachstuhl in die Zeit zwischen 1606 und 1666, aber nicht zum Turm vor dem Bau der Kirche vor 1602, weil der Gang die Kirchen-Südwestwand einbezieht. Die Eisenhaken entsprechen jenem für den Balken vor dem Chorbogen.

Die Funktion bleibt letztlich etwas unklar; Schießscharten, die über einen Gang hätten zugänglich gemacht werden müssen, sind in der Wand in der Höhe nicht erkennbar. Ein Zusammenhang mit einem Vorgängerdachstuhl ist möglich. Eine ältere Dachlinie ist nicht erkennbar; sollte das Vorgängerdach höher gewesen sein, läge eine Dachlinie unter dem verputzten Turmteil.

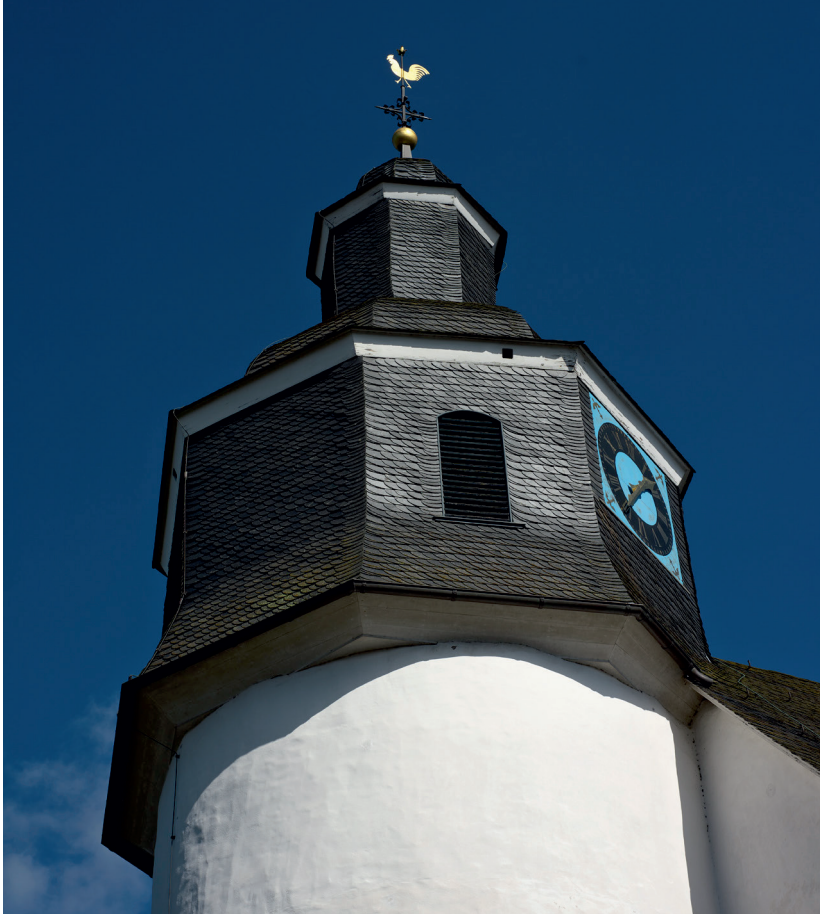
Abb. 70: Das Glockengeschoss des Turmes aus verschiefertem Fachwerk diente vermutlich auch als Brandwachstube, wie der komfortable Treppenzugang im Dachraum der Kirche und die Öffnungsklappen nahe legen.
(Foto: Roland Pieper, 2019)

4. Der achteckige Fachwerkaufsatz bildet das oberste Turmgeschoss, in dem der Glockenstuhl untergebracht ist. Die senkrechten, verschieften Seitenwände sind im unteren Bereich schräg nach außen gezogen und bilden für das Turmmauerwerk einen Wetterschutz; Bretter verkleiden den Ortgang. Außen ist der Turm mit einer weiteren, schmaleren Verbröckelung gegen die Haube abgesetzt; quadratische Löcher dürften zum Durchstecken für die Masten von Kirchenfahnen fungiert haben.

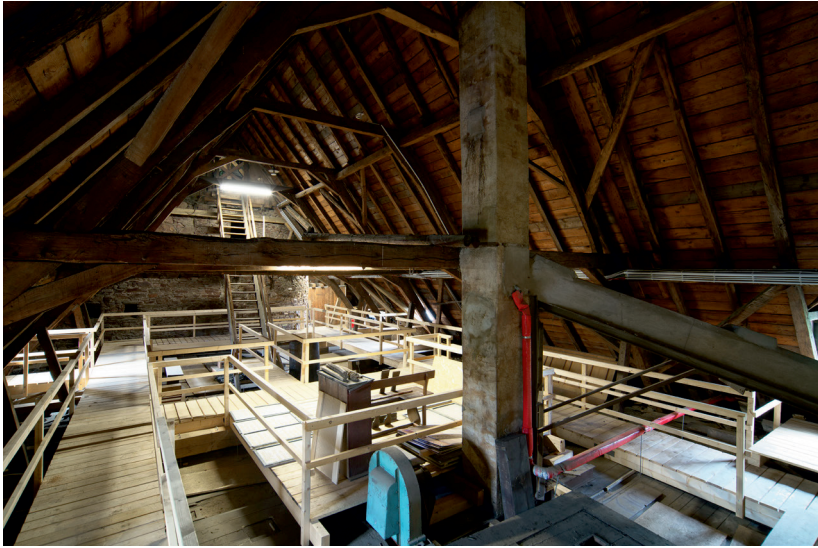
Abb. 71: Dachbereich im Blick nach Westen mit Treppenaufgang ins Glockengeschoss, dem Kamin von 1910 (im Vordergrund rechts) sowie der Windmaschine für die 1963 abgebaute Orgel.
(Foto: Roland Pieper, 2022)

Im Dachraum erhalten ist der Chorkamin. Der eigentliche Kamin, auf den historischen Fotos über dem Dach erkennbar und vor 1897 errichtet, steht senkrecht auf dem Chorbogen etwas außermittig nach Norden, schräg an ihn herangeführt ist der Kaminzug von 1909/10 von der nordöstlichen Chorwand, der auf Eisenstützen abgefangen ist. Übrigens markieren runde, abgedeckte Löcher im Kirchendachboden die Stellen, wo runde Ofenrohre westlich des Chorbogens in den Dachraum eintraten und vermutlich ebenfalls an den Kamin angeschlossen waren.
