Roland Pieper

**Verteidigung in Wort und Tat.
Studien zur ältesten erhaltenen reformierten Kirche
Westfalens in Freudenberg**

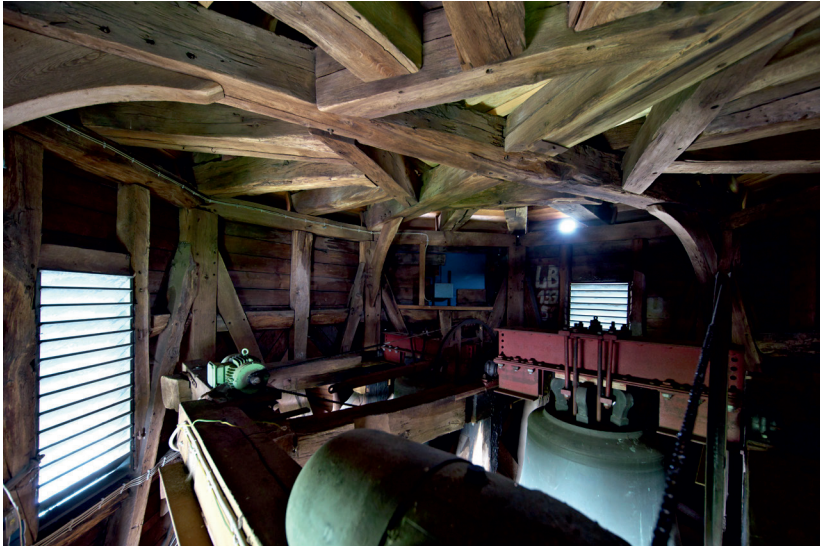
Abb. 72: Blick in das Glockengeschoss
mit der Aussteifung für die Haube
und deren Aufsatz durch die Balkenlage.
(Foto: Roland Pieper, 2019)

Der Zugang innen erfolgt vom Dachraum des Langhauses über eine komfortabel begehbare, geradeläufige Treppe, die bauzeitlich – also aus der Zeit nach 1666 – stammen könnte. Durch den Abstand zwischen Fallluke und Treppe wird eine Nachricht von 1736 erklärlich: Der Pastor bemerkt, für Reparaturen an der Kirche und dem Pfarrhaus würde „einiges gehölzte“ gebraucht, „allermaßen auff der Kirch ein weitläufiger boden ist, welcher täglich des Klockenläuts wegen betreten wirdt, weil nun derselbe nicht gebrettert, könnte sich das unglück fügen, daß jemand zwischen den balcken herunder sich zu tot fiele.“⁸⁰ Das Geschoss ist durch den Glockenstuhl nahezu ausgefüllt, die Ausguckklappen spa-

ren die Ost- und die beiden Westseiten aus, nach Südosten und Südwesten befanden sich schon 1897 und befinden sich noch heute die Zifferblätter der Uhr. Wie andernorts auch, dürfte das Glockengeschoss auch als Brandwachtstube fungiert haben, eine Funktion, der nach 1666 sicherlich besonderes Gewicht zukam. Hinweise auf eine (zeitweise) Bewohnbarkeit finden sich nicht, die ausgezeichnet begehbare Treppe weist aber auf eine frequente Benutzung des Geschosses sicherlich auch zur Brandwacht hin.

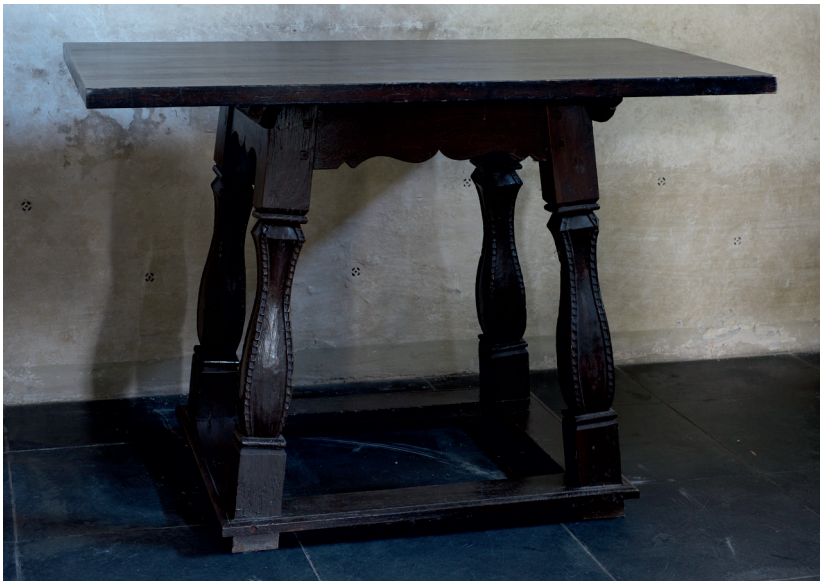
Abb. 75: Der Abendmahlstisch mit vier gedrechselten Beinen entstand vermutlich vor 1673. Er befindet sich derzeit in der ehemaligen Ofennische in der Westwand.
(Foto: Roland Pieper, 2019)

und etwas später: „[...] haben wir auch einen althar ihnn die kirch lasen mawren.“⁹² In diesen Altar wurde ein „schrank“ integriert, vermutlich der Tabernakel. Im Rechnungsjahr 1644/45 erfolgte der Abbruch.⁹³ Der alte Altartisch mit vier gedrechselten Beinen entstand vermutlich nach dem Brand von 1666, denn als im Rechnungsjahr 1673/74 Christoffel Friesenhagen in der Kirche bestattet wurde, gaben seine Verwandten „ein schwartz tuch uff den tisch“, das die Gemeinde mit schwarzer Seide rechteckig nähen ließ.⁹⁴ Noch auf einem Foto von ca. 1961 ist der Abendmahlstisch mit einem solchen Tuch verkleidet erkennbar.⁹⁵

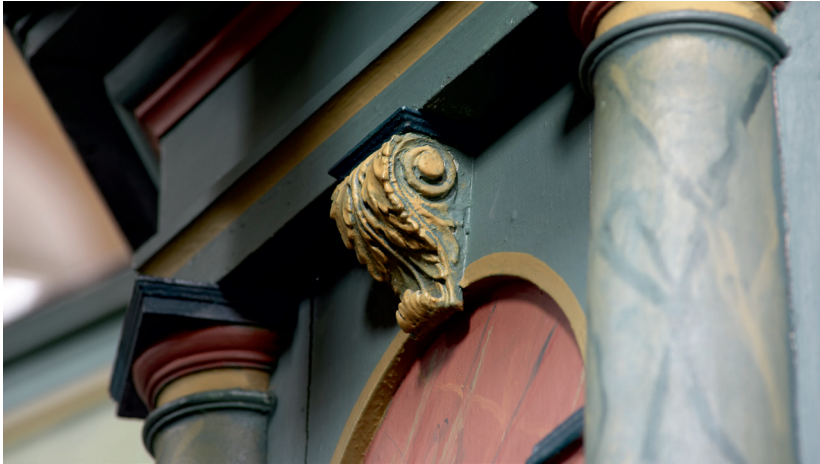
Abb. 77: Kanzel, Brüstungsdetail mit Konsole.
(Foto: Roland Pieper, 2019)

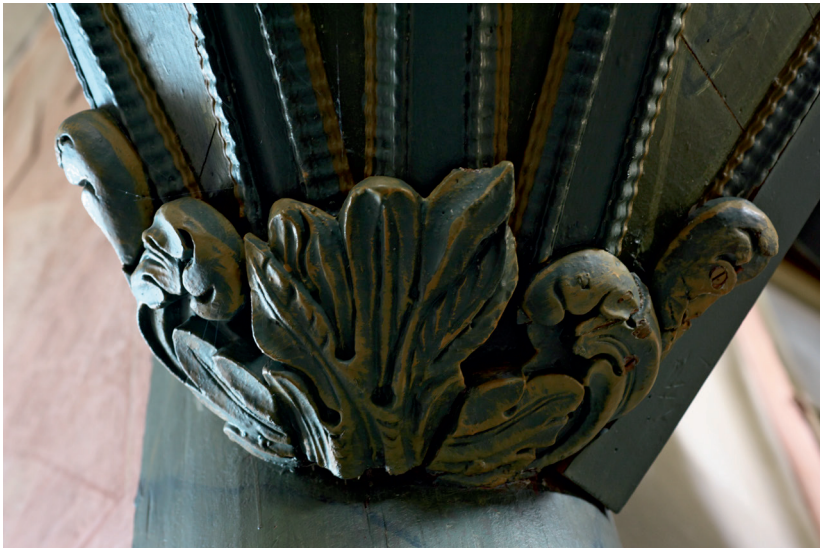
Abb. 78: Kanzel, geschnitztes Rankenwerk am Korbansatz, das die zusammenlaufenden Einzelbretter und Zierleisten abdeckt.
(Foto: Roland Pieper, 2019)

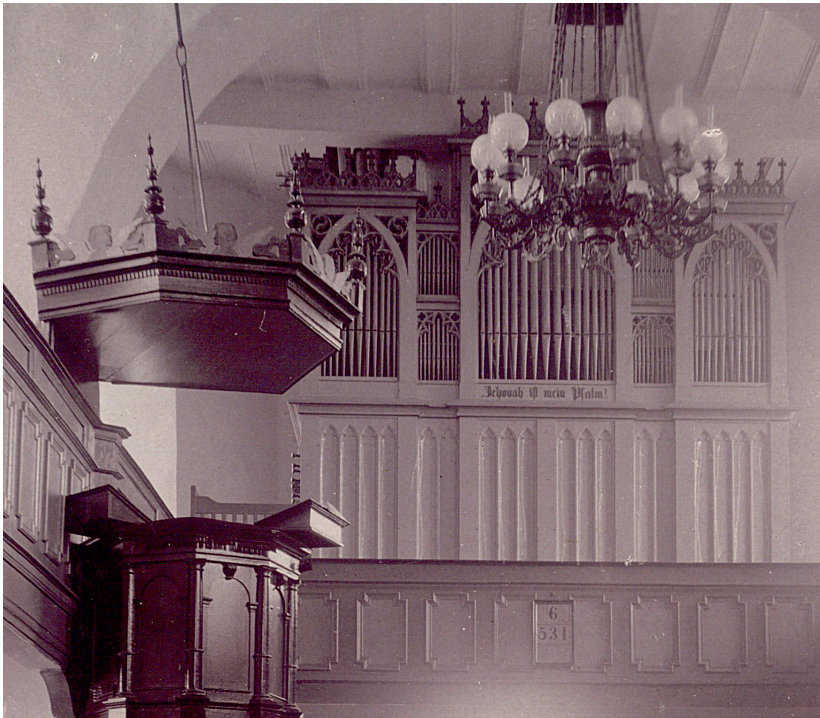
Ausschnitt aus Abb. 13 (S. 79): Auf dem Schalldeckel der Kanzel sind die Engelsköpfe deutlich zu erkennen.
Die Orgel von 1862 trägt die Inschrift „Jehova ist mein Psalm!“
Der Kronleuchter ist verschollen.
(Arch EvKG Fbg, Fotosammlung)

Ecken des Schalldeckels filigran-spitze, plastische Aufsätze auf kleinen Holzpostamenten, dazwischen flache, aus Brettern gesägte Zierformen. Hierbei handelte es sich um jene Engelsköpfe, über deren Entfernung bei einer Innensanierung ein Gemeindeglied sich im Jahr 1906 beschwerte. Das Presbyterium rechtfertigte sich, sie seien nicht aus der Bauzeit der Kirche, sondern von einem „hiesigen Handwerker angefertigt und haben künstlerisch absolut keinen Wert. Sie sind auf flachem Brett einfach gemalt, [...]. Weder als Kunstwerk, noch als Antiquität können sie auf Erhaltung Anspruch machen.“⁹⁹

Ebenfalls verschwunden ist der Kronleuchter, den Klempner Tillmann Siebel 1862 neu aufgehängt hatte, nachdem er die mindestens 14 Lampen daran gefüllt und die Dochte bearbeitet, auch Gläser geputzt hatte.¹²² Vermutlich zeigt ein Foto aus dem Ende des 19. Jahrhunderts (vgl. Abb. 13 [Ausschnitt], S. 79) den Ölleuchter mit Kugelschirmen und Schutzgläsern.¹²³

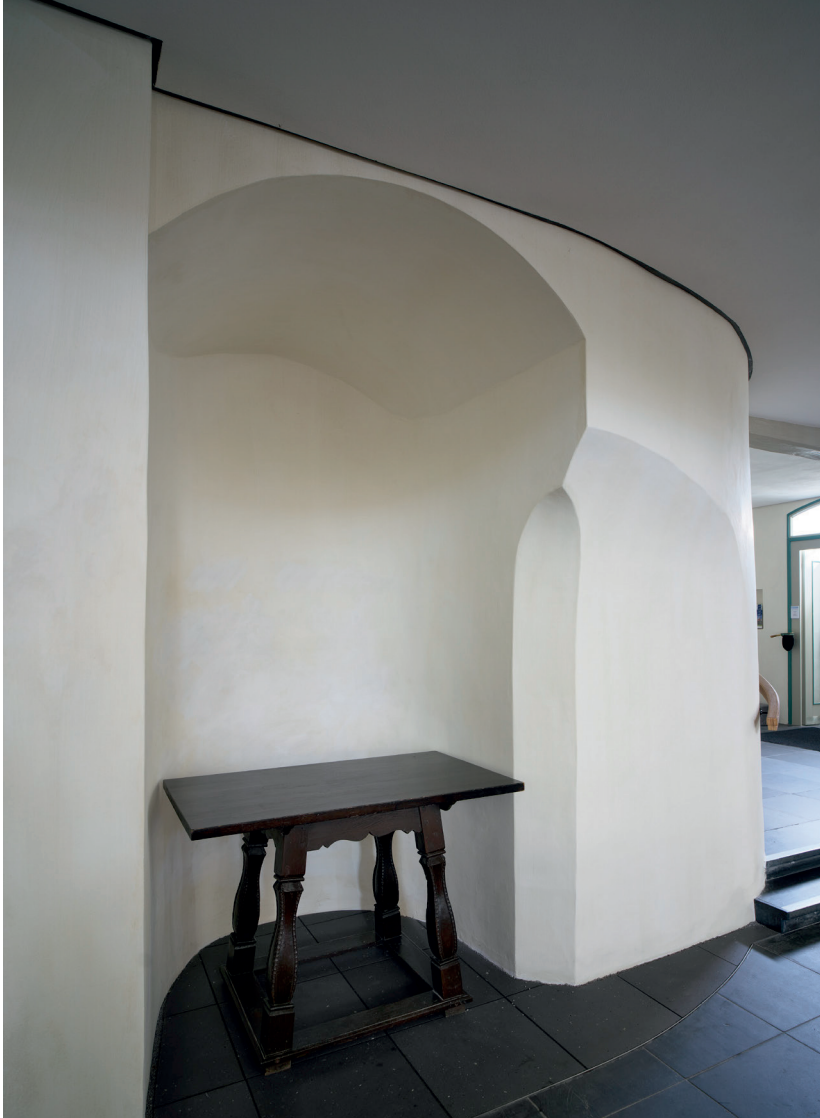
Abb. 79: Die 2021 geöffnete Ofennische in der Kirchenwestwand am Turmansatz. Vermutlich wurde sie nachträglich eingetieft und mindestens einmal umgebaut, schließlich 1961 geschlossen.
(Foto: Roland Pieper, 2022)

Bei den Renovierungsarbeiten im Jahr 2021 wurde überraschend eine in die Westwand eingetieft, im Grundriss segmentbogenförmige Nische entdeckt, die durch Industrieziegel vermauert war. Die Nische konnte in Verbindung mit älteren Nachrichten und Grundrissen sowie einer Rußschwärzung des oberen Nischenteils als Standort eines Kirchenofens identifiziert werden. 1886 war ein Ofen vorhanden; vermutlich wurde die Nische im 19. Jahrhundert in die Wand eingetieft, bei der Renovierung 1961 geschlossen und 2021 wieder geöffnet.¹¹⁸ 1909/10 kam ein weiterer Ofen im Chor hinzu, für den ein Abzug in dessen Nordostseite neben dem Fenster eingebaut wurde. Möglicherweise wurde dafür eine Schießscharte verwendet.¹¹⁹

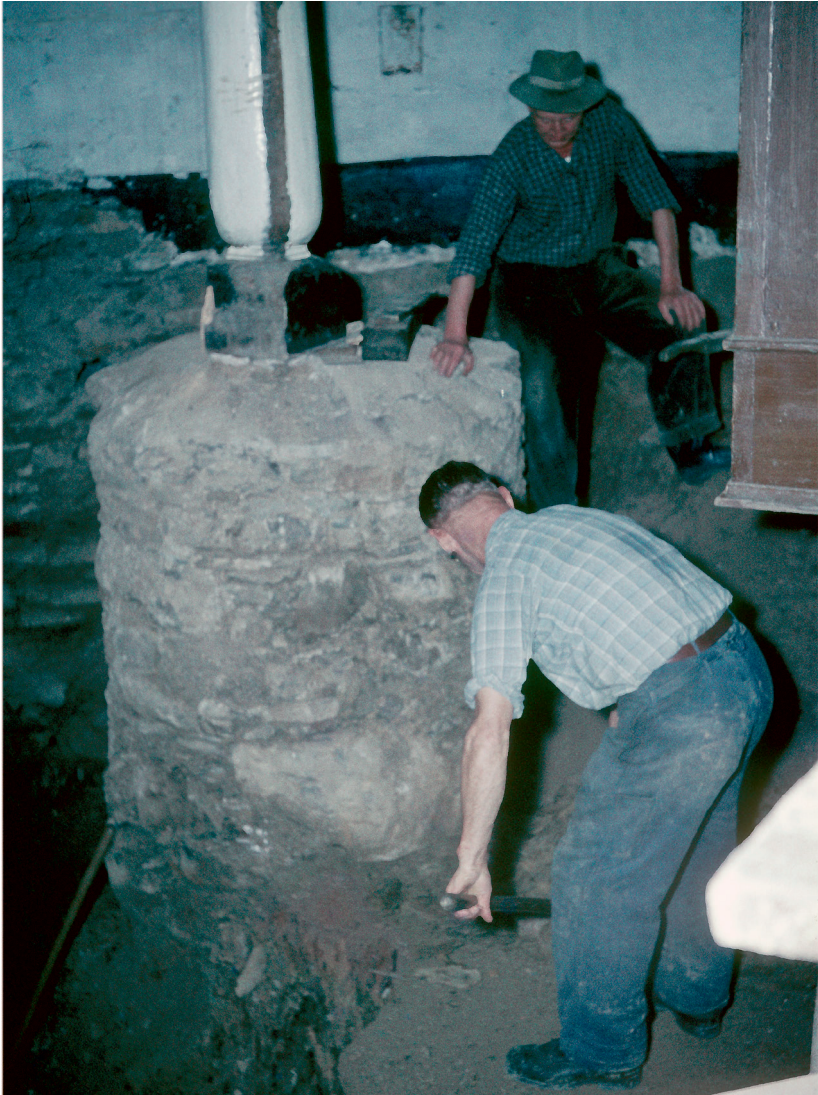
Abb. 82: Als die Kirche 1626–1632 und 1636–1645 unter jesuitischer Leitung erneut katholisch wurde, wurde auch ein Taufstein angeschafft. Dessen Fundament, auf dem vermutlich 1862 eine Emporenstütze für die Orgel Halt fand, wurde bei Einbau des Heizungskellers 1961 gefunden.
(Arch EvKG Fbg, Fotosammlung, Dias, Nr. 2)

Bei den Arbeiten zur Innenrenovierung wurde im September 1961 nach Aufnahme des Fußbodens ein nahezu kreisrundes Bruchsteinfundament von etwa 125 cm Durchmesser gefunden.¹²⁵ Es befand sich zwischen dem Chorportal und dem ehemaligen Fürstenstand, auf dem äußeren Teil saß die Nordoststütze im Chor auf. Es wurde zur Anlage des Heizungskellers beseitigt. Der Denkmalpfleger Dr. Hans Thümmeler vom Westfälischen Amt für Denkmalpflege nahm damals an, es handele sich um ein Taufsteinfundament, möglicherweise der „älteren spätgotischen Kirche. Es gibt aus dieser Zeit solche grossen runden Steinbecken, die stets eine besondere Fundamentierung erhielten. Auch die Lage würde in eine evgl. Kirche passen.“ Freistehende Taufsteine aus Stein oder Bronze wurden und werden bei Katholiken wie Lutheranern verwendet, bei Reformierten dagegen Schalen, die häufig über Gestänge mit der Kanzel verbunden waren. Zwar war die Fundamentierung – vermutlich wegen des im Chor hoch angeschütteten und daher lockeren Bodens – von erheblicher Tiefe, die Lage aber sehr genau auf die vorhandene Kirche berechnet, sodass die Zugehörigkeit zu einem Vorgängerbau nahezu ausgeschlossen werden kann. Es ist wahrscheinlich, dass in den katholischen Zwischenphasen 1626–1632 oder 1636–1645 die teils jesuitischen Pfarrer einen Taufstein einbauen ließen, der später wieder entfernt wurde. Der katholische Pfarrer Caspar Berghoff bat 1630 den Amtmann in Siegen um „Errichtung eines Taufsteins“, denn „jenes calvinistische häretische Frisörschälchen will ich nicht weiter benutzen“.¹²⁶ Die auf dem Fundament ruhende Stütze, die Teil des herrschaftlichen Stuhles war, könnte eine Bestätigung der Nachricht sein, nach der er unter Moritz von Siegen-Nassau und damit nach dem Brand 1666 errichtet worden sei. Im Übrigen befindet sich unter den Vasa sacra der Kirche ein inschriftlich 1664 von Johann Moritz von Nassau gestifteter Deckelkelch bzw. Pokal sowie ein silberner Brotteller, ein Geschenk von Wilhelm Moritz von Nassau 1690. Das Inventar von Pastor Johann Daniel Seel 1700 nennt „ein neues tauff becken von geschlagenem gutem zin, zu sambt einer neuen gieß kanden darbey“, sowie „daß groß alte tauffbecken von meißing“.¹²⁷ womit zwei Taufschalen unterschiedlicher Größe gemeint gewesen sein dürften. Beide Taufschalen sowie die Kanne sind verschollen.

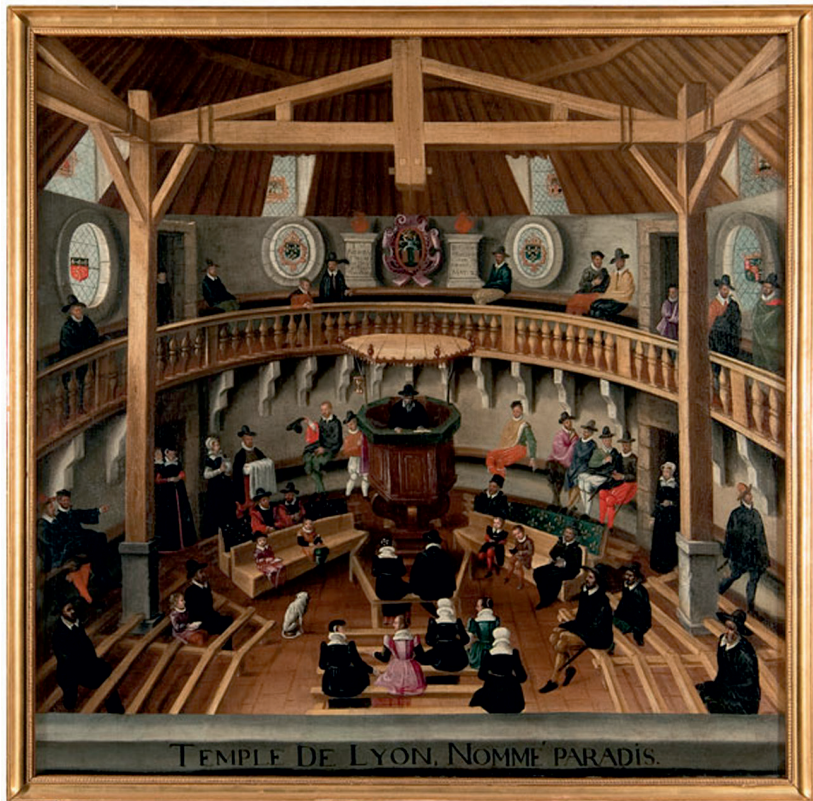
Abb. 84: Lyon, Temple du Paradis, Innenraum im Blick zur Kanzel, 1564. Der kleine Zentralbau mit Holzinnenkonstruktion bestand nur wenige Jahre. Gemälde auf Papier von Jean Perrissin, um 1569/70. (www.musee-reforme.ch/de/tresor/temple.de.paradis-2/ [zuletzt eingesehen: 2.8.2022])

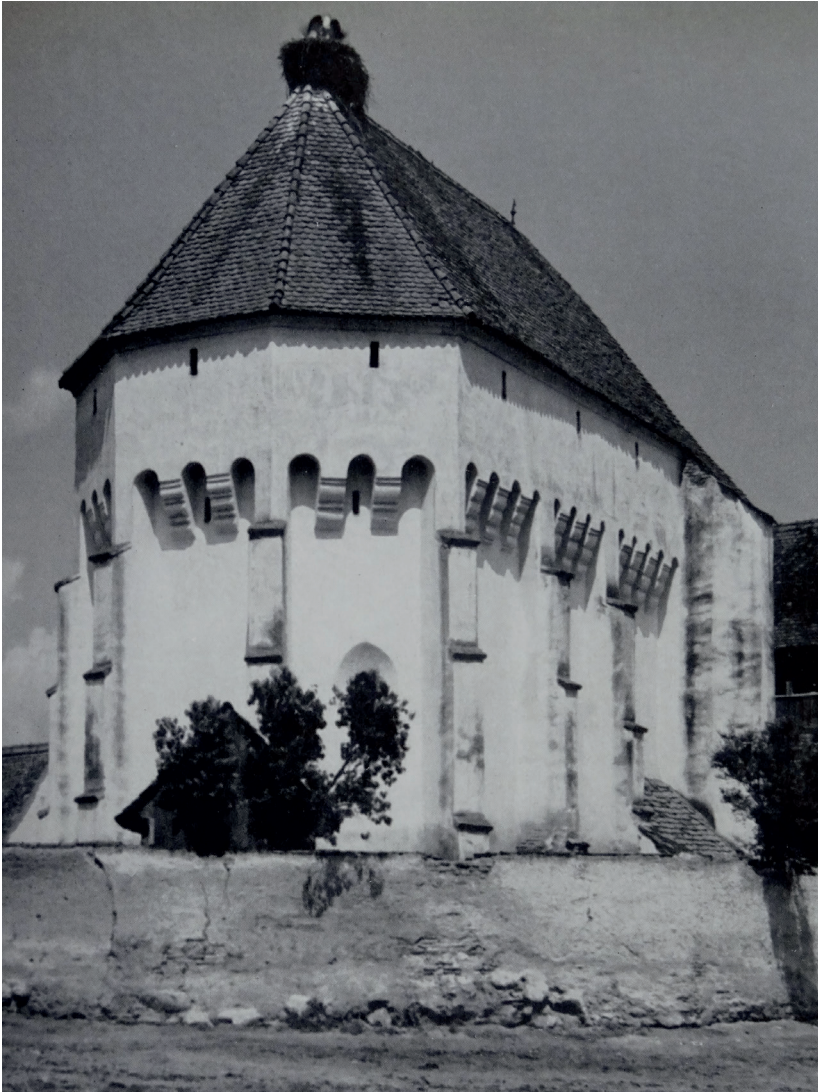
Abb. 91: Doștat-Buzd/Bușd, Rumänien/Siebenbürgen. Der verteidigungsfähige Chorüberbau erlaubt über die nach unten offenen Mauervorkragungen (Maschikulis), Angreifer an den Chormauern zu bewerfen.

Dazwischen und im Geschoss darüber befinden sich Schießscharten.
(Repro aus Oprescu/Daniel, Wehrkirchen [wie Anm. 163], Abb. 25)
